ADRES	Grote Gracht 77-79, 79abc-81abc 6211 SV Maastricht
GEGEVENS	Oorspronkelijke functie: woonhuizen Huidige functie: woonhuizen
STATUS	Dominant bouwwerk
FOTO'S

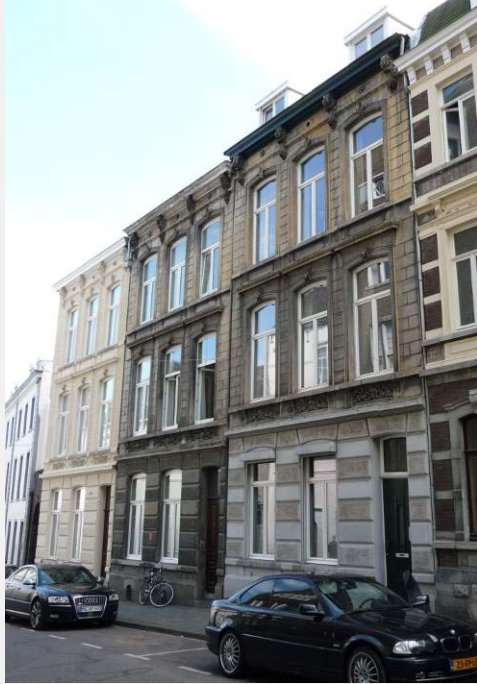
<p>WAARDERING</p>	<p>Het bouwwerk is “dominant” gewaardeerd vanwege zijn historisch-ruimtelijke samenhang en architectuurhistorische waarden en meer in het bijzonder omdat:</p> <ul style="list-style-type: none"> • de objecten deel uit maakt van de historische middeleeuwse stedenbouwkundige structuur van de binnenstad, waarvan de oorspronkelijke ruimtelijke structuur nog herkenbaar aanwezig is. • de objecten onderdeel zijn van en ondersteunend is aan een straatwand met voorgevels uit verschillende bouwperiodes, die een eenheid vormt door maatvoering en ritmering. • de panden een ensemblewaarde hebben vanwege het overeenkomstige ontwerp van de voorgevels. • de objecten architectuurhistorische betekenis hebben vanwege de esthetische kwaliteit van het ontwerp van gevels. • het ontwerp een redelijke mate van architectonische gaafheid bezit. • aan de uiterlijke kenmerken van de objecten te zien is dat de bouwwerken mogelijk een oude(re) kern hebben en daarmee bouwhistorisch waardevolle onderdelen bevatten. • de objecten een bijzondere detaillering en bijzondere ornamenten hebben, namelijk het sierstucwerk. <p>Waardevolle elementen die bijdragen aan bovengenoemde waardering zijn onder andere:</p> <ul style="list-style-type: none"> • de hardstenen plinten • het cementstucwerk • de originele deuren (nr.77 en nr.79) • het originele deurkozijn met bovenlicht (nr.81) • de originele ramen (nr.77) • de hardstenen dorpels • de gootlijst

<p>RICHTLIJNEN</p>	<p>Algemeen:</p> <ul style="list-style-type: none"> • Voor de algemene richtlijnen voor dominante en kenmerkende panden, alsmede de waardevolle cultuurhistorische elementen, zie paragraaf 2.1 van dit rapport. • Voor de algemene richtlijnen voor onderhoud en wijzigingen in cultuurhistorische attentiegebieden en beschermde stadsgezichten, zie paragraaf 2.3 van dit rapport. <p>Objectgericht:</p> <ul style="list-style-type: none"> • De rolluiken op de begane grond van nr.81 doen afbreuk aan het oorspronkelijke gevelbeeld. Bij voorkeur vervangen door interne zonwering of inbraakbeveiliging. • Bij voorkeur de oorspronkelijke kleur van het cementstucwerk (bruingrijs) bij nr. 79 en nr. 81 handhaven, niet overschilderen. Indien nodig voorzichtig en licht reinigen.
